DEPARTAMENTO DE INGENIERIA ESTRUCTURAL Y GEOTECNICA

INFORME N°.....21 329.1

**ENSAYO DE CARGA HORIZONTAL  
DE PANELES PREFABRICADOS**

**ICR Industrial Ltda.**

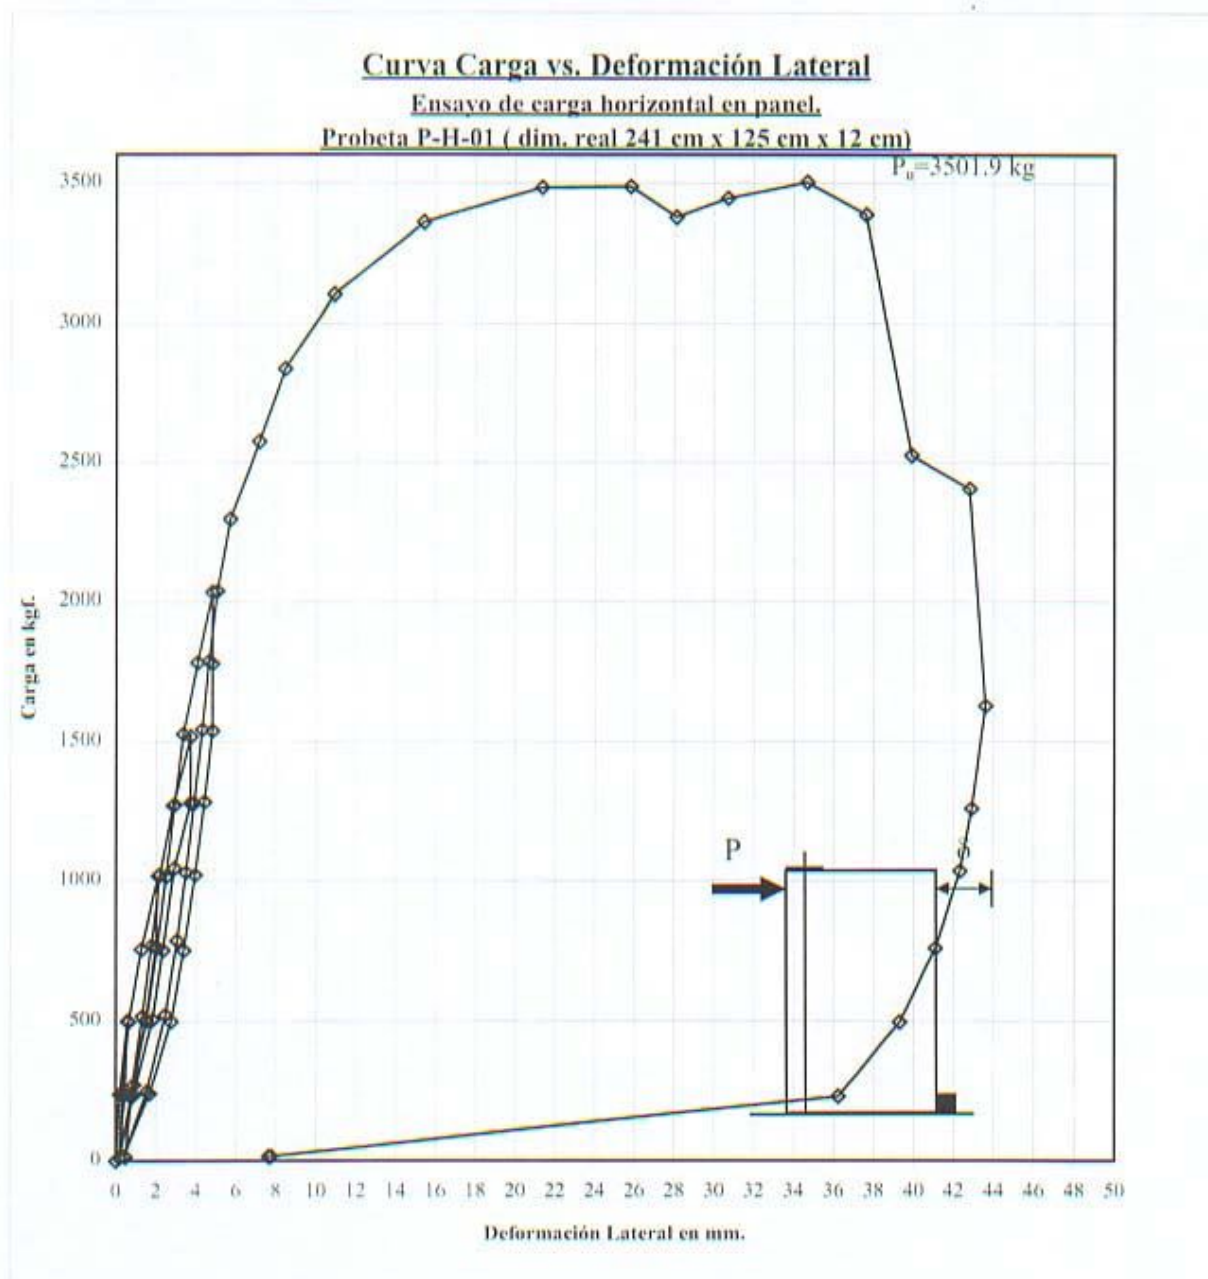
| Panel N° | Altura<br>H<br>(cm) | Ancho<br>A<br>(cm) | Espesor<br>e<br>(cm) | $P_u$<br>(kg/m) | $d_{max}$<br>(mm) | $k_{50\%}$<br>(kg/mm/m) | Descripción de la falla |
|---|---|---|---|---|---|---|---|
| P-H-01 | 241 | 125,0 | 12,0 | 2.801,5 | 34,7 | 350,2 | Aplastamiento en zona donde se aplicó la carga. |

**Fig. N° 2**  
**Curva Carga vs Deformación Lateral**  
**obtenida del ensayo de carga horizontal al panel P-H-01.**

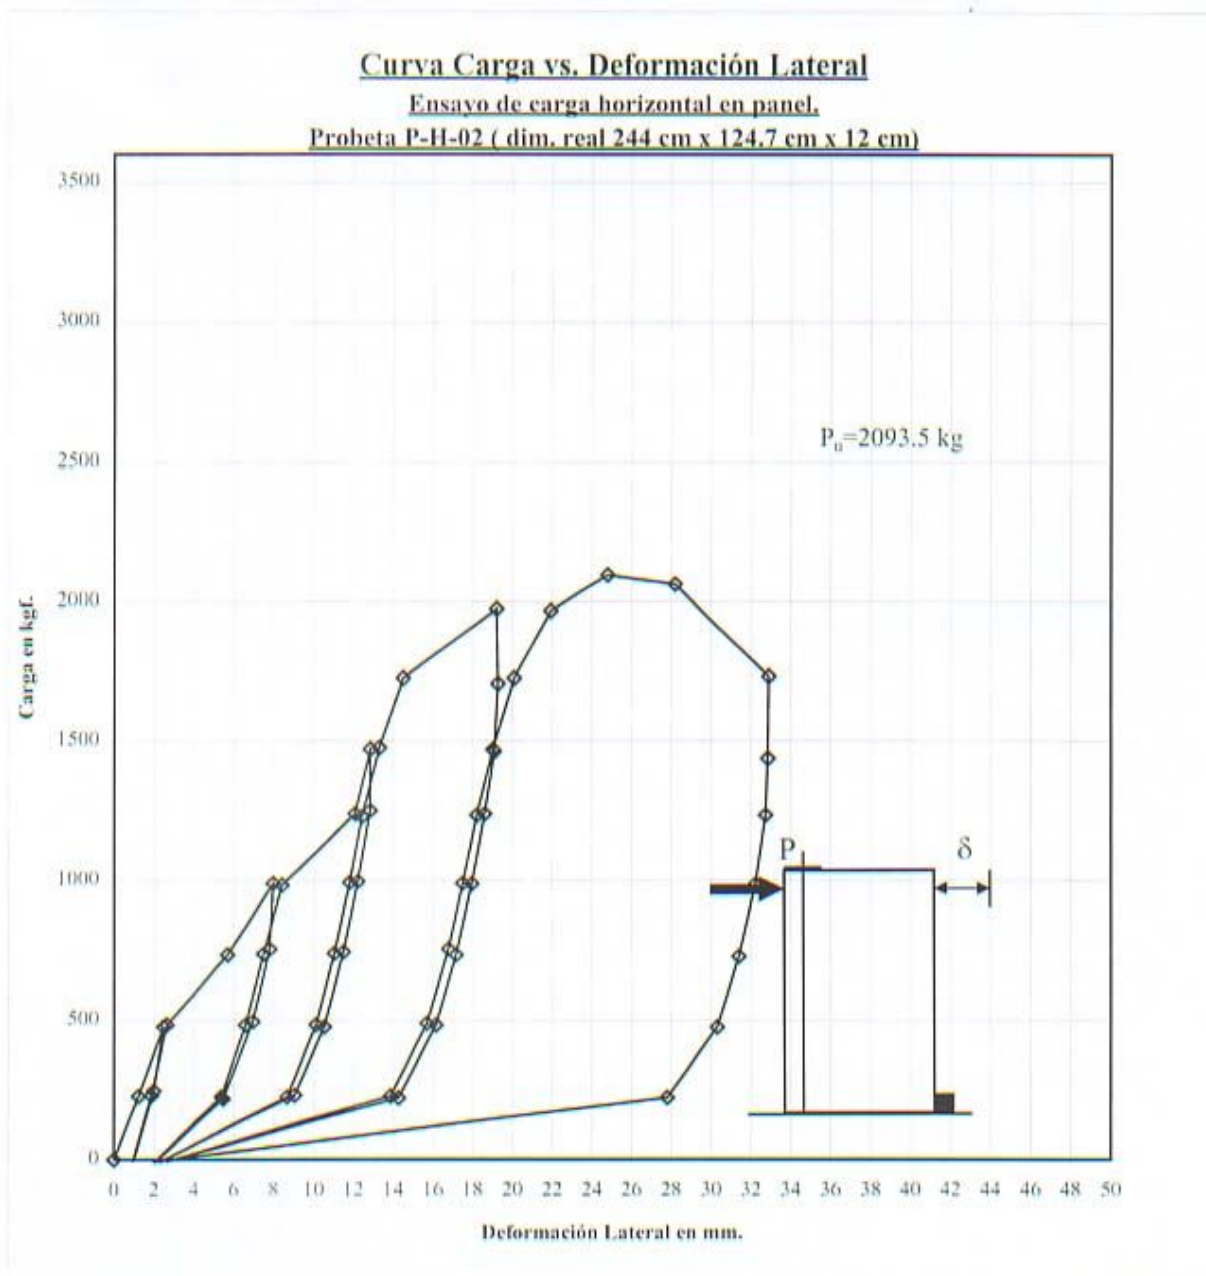
| Panel N° | Altura<br>H<br>(cm) | Ancho<br>A<br>(cm) | Espesor<br>e<br>(cm) | $P_u$<br>(kg/m) | $d_{max}$<br>(mm) | $k_{50\%}$<br>(kg/mm/m) | Descripción de la falla |
|---|---|---|---|---|---|---|---|
| P-H-02 | 244 | 124,7 | 12,0 | 1.678,8 | 24,8 | 113,2 | Aplastamiento en zona donde se aplicó la carga. |

**Fig. N° 3**  
**Curva Carga vs Deformación Lateral**  
**obtenida del ensayo de carga horizontal al panel P-H-02.**

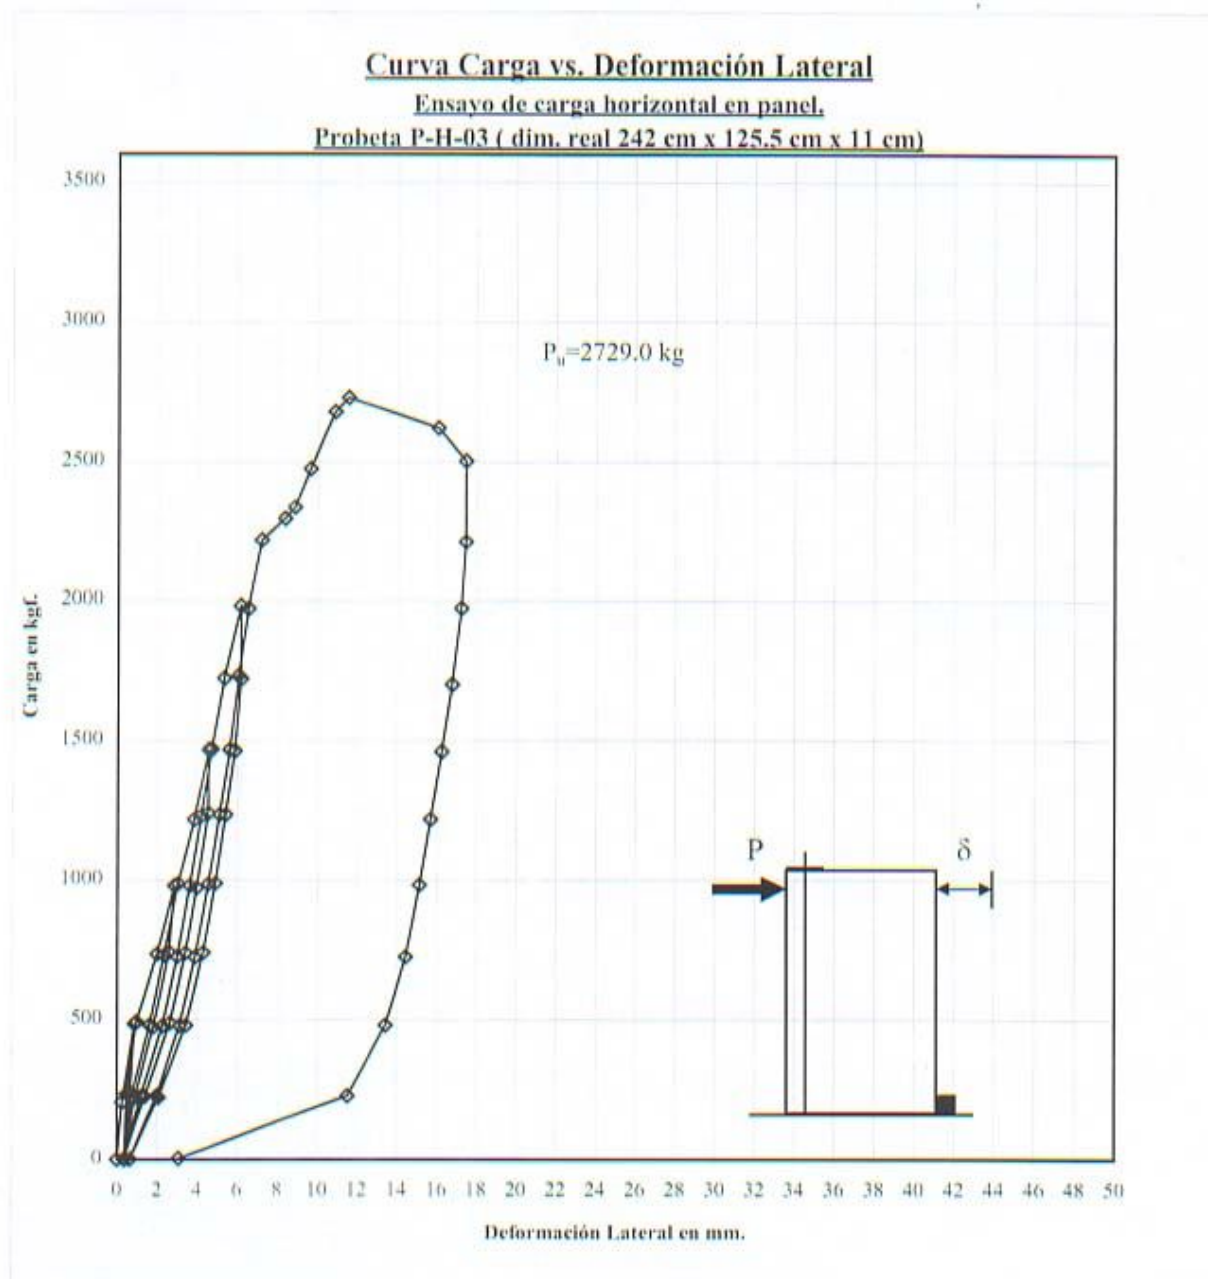
| Panel N° | Altura<br>H<br>(cm) | Ancho<br>A<br>(cm) | Espesor<br>e<br>(cm) | $P_u$<br>(kg/m) | $d_{max}$<br>(mm) | $k_{50\%}$<br>(kg/mm/m) | Descripción de la falla |
|---|---|---|---|---|---|---|---|
| P-H-03 | 242 | 125,5 | 11,0 | 2.174,5 | 11,5 | 324,9 | Aplastamiento en zona donde se aplicó la carga. |

**Fig. N° 4**  
**Curva Carga vs Deformación Lateral**  
**obtenida del ensayo de carga horizontal al panel P-H-03.**

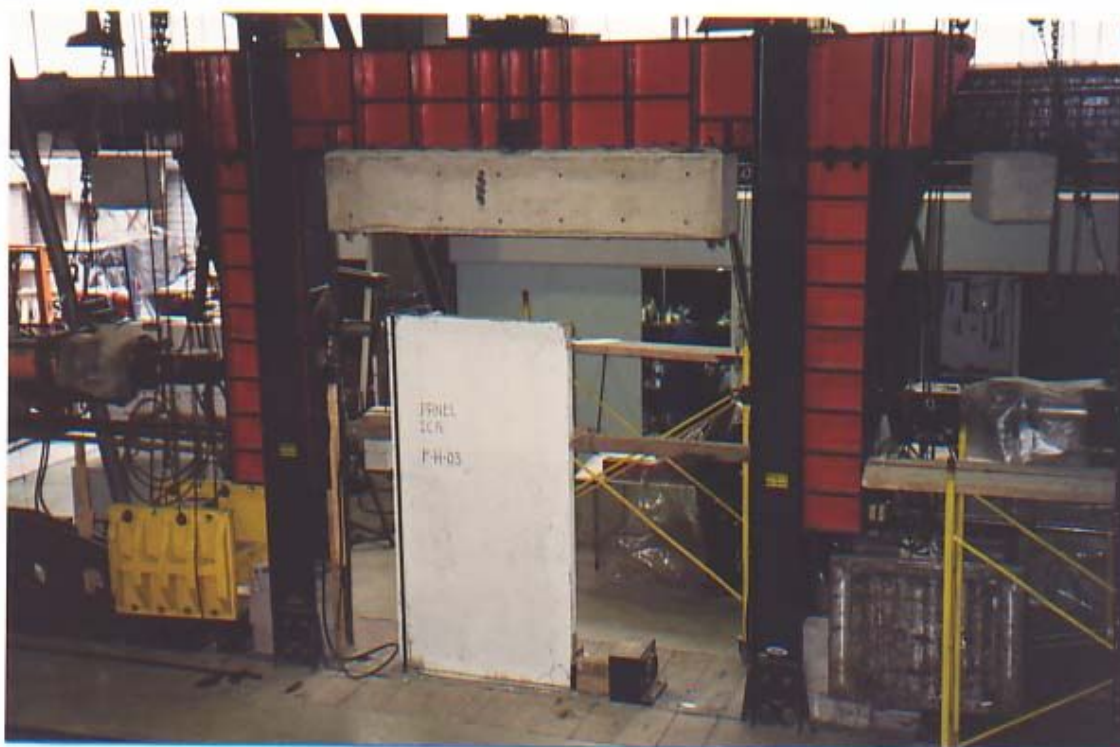
FOTO N° 1

La Fig. N° 1 muestra un esquema del ensayo realizado y la disposición de los transductores. En Foto N° 1 se aprecia el ensayo de carga horizontal de dichos paneles.

Ensayo de carga horizontal de panel P-H-03.

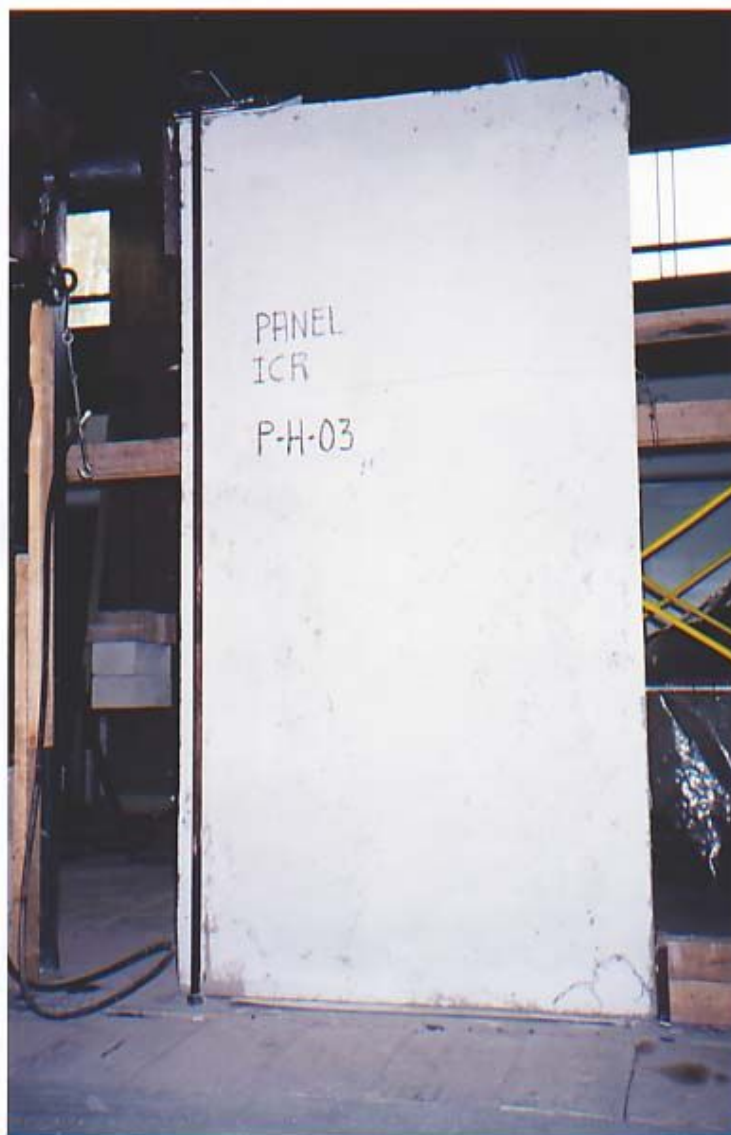
**FOTO N° 2**

En Foto N° 2 se muestra el panel P-H-03 después del ensayo. Se aprecia la falla por aplastamiento de la zona donde se aplicó la carga horizontal. En Foto N° 3 se muestra un detalle de la falla por aplastamiento de la zona de apoyo superior. En Foto N° 4 se muestra un detalle del apoyo inferior.

5.2.- Los tres paneles presentaron la misma falla: aplastamiento de la zona de aplicación de la carga horizontal y la zona de apoyo inferior del panel. No se detectó problemas en otras zonas del panel.

**Panel P-H-03 después del ensayo de carga horizontal.**

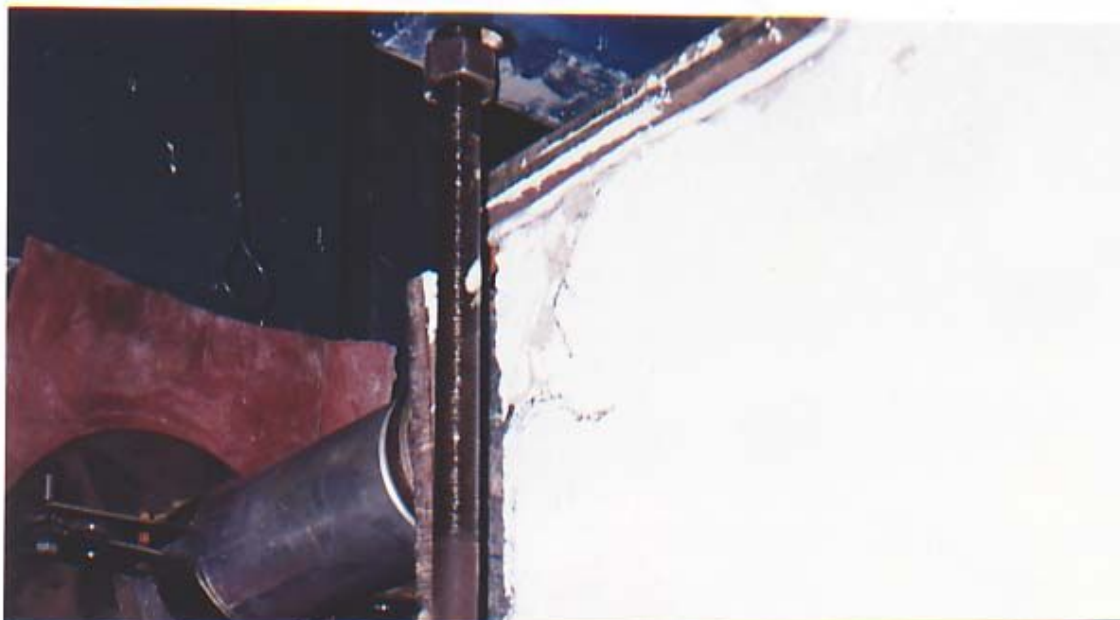
FOTO N° 3: Detalle de la falla por aplastamiento del punto de aplicación de la carga horizontal en Panel P-H-03 después del ensayo de carga horizontal.

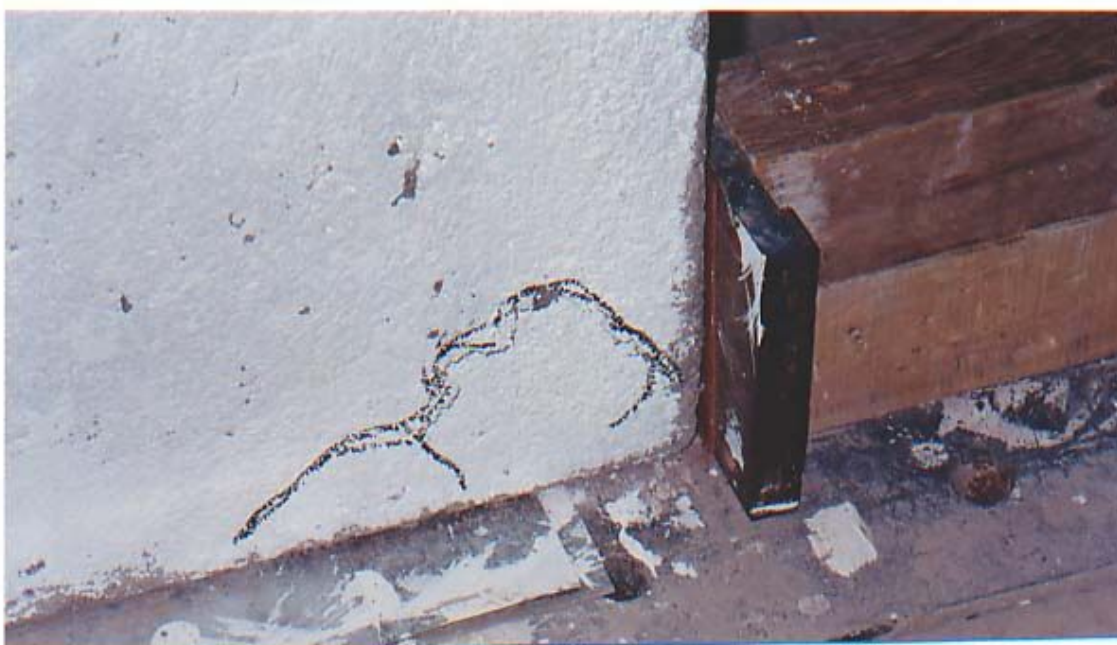
FOTO N° 4: Detalle del apoyo inferior del Panel P-H-03 después del ensayo de carga horizontal.
