INFORME N°.....21 2557

**ENSAYO DE COMPRESIÓN  
DE PANELES PREFABRICADOS**

**ICR Industrial Ltda.**

**DICTUC S.A.**  
**Laboratorio de Ingeniería Estructural**

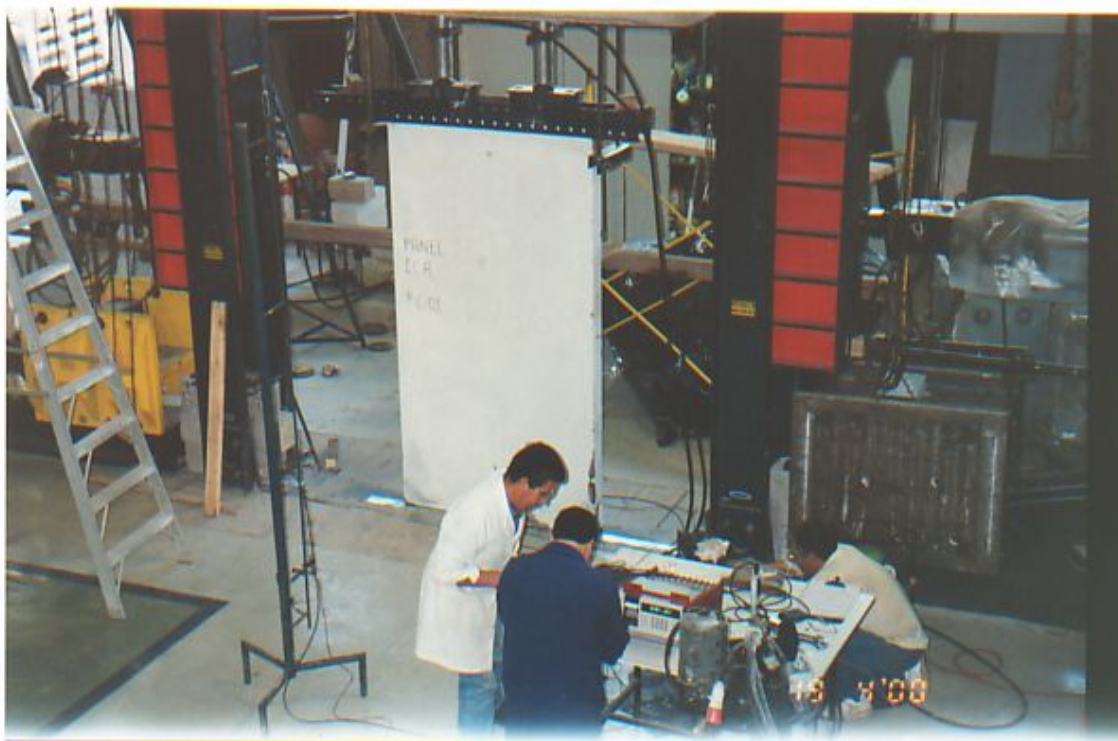
FOTO N° 1

Ensayo de compresión de panel P-C-01.

La Fig. N° 1 muestra un esquema del ensayo realizado y la disposición de los transductores. En Foto N° 1 se aprecia el ensayo de compresión de dichos paneles.

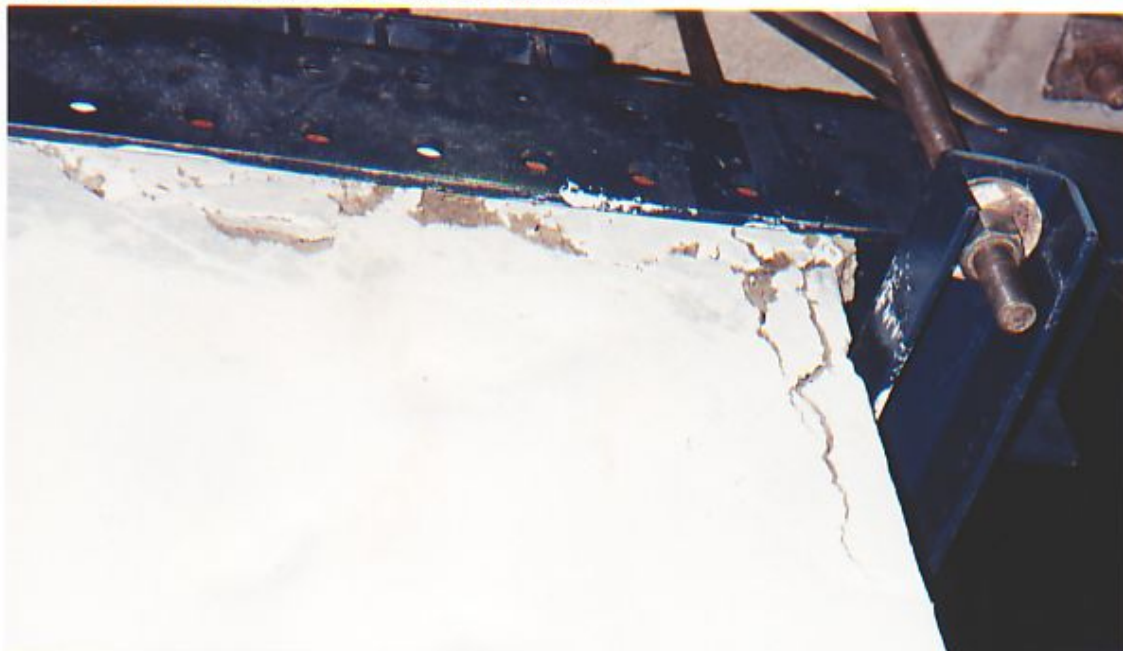
**FOTO N° 3: Detalle de la falla por aplastamiento del apoyo superior en Panel P-C-02 después del ensayo de compresión.**

En Foto N° 2 se muestra el panel P-C-02 después del ensayo. Se aprecia la falla por aplastamiento del apoyo superior. En Fotos N° 3 y 4 se muestra un detalle de la falla por aplastamiento de la cabeza superior.

5.2.- Los tres paneles presentaron la misma falla: aplastamiento del apoyo superior con el consiguiente pandeo de la armadura que se encuentra en esa zona. No se detectó problemas en otras zonas del panel.

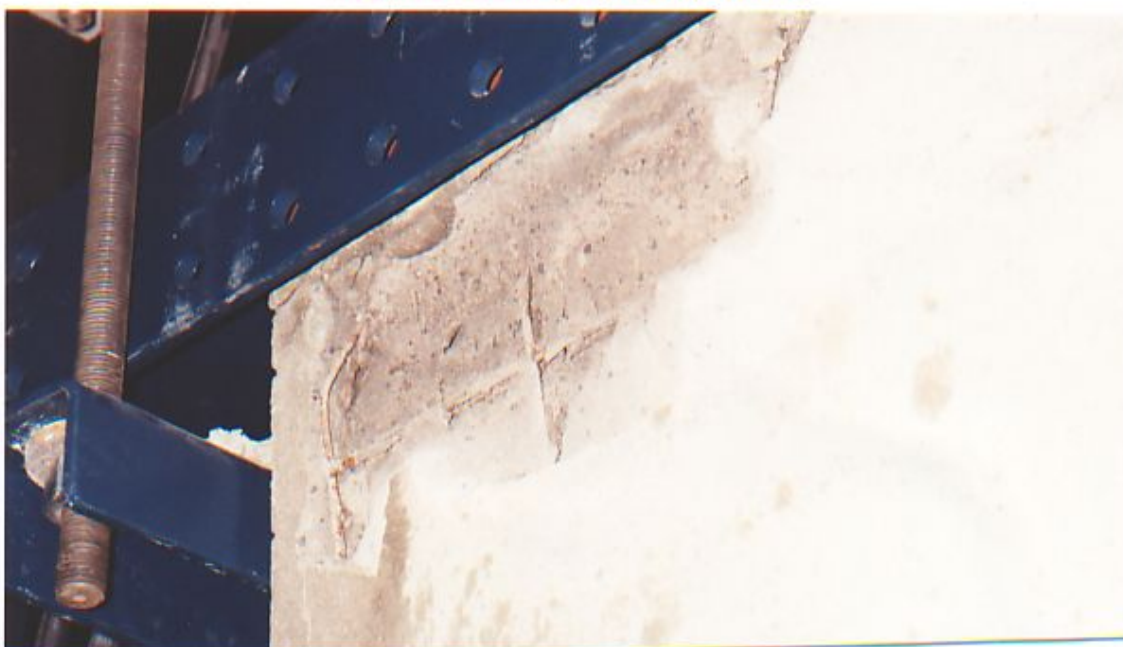
**FOTO N° 4: Detalle de la falla por aplastamiento del apoyo superior en Panel P-C-02 después del ensayo de compresión.**
