DEPARTAMENTO DE INGENIERIA ESTRUCTURAL Y GEOTECNICA

INFORME N°.....21 329.1

**ENSAYO DE CARGA HORIZONTAL  
DE PANELES PREFABRICADOS**

**ICR Industrial Ltda.**

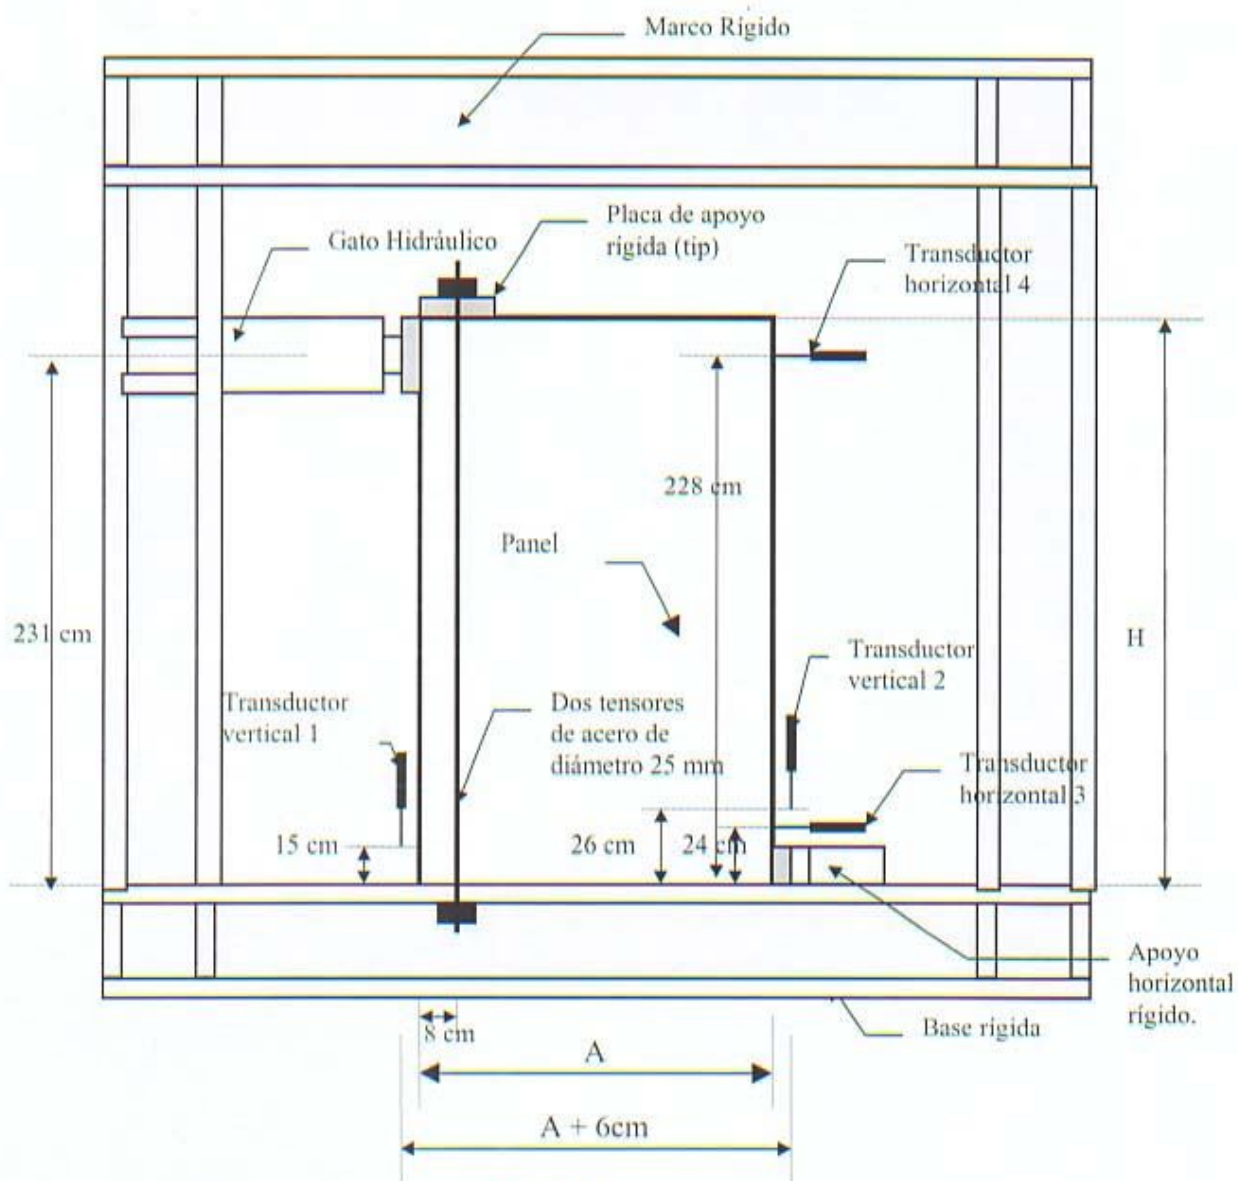
La Fig. N° 1 muestra un esquema del ensayo realizado y la disposición de los transductores. En Foto N° 1 se aprecia el ensayo de carga horizontal de dichos paneles.

### Esquema del ensayo de carga horizontal de paneles.
